MULTI-ROOM HOUSES OF THE SAMOSDELSKOYE SETTLEMENT (BASED ON THE MATERIALS OF THE 1st EXCAVATION)

Emma D. Zilivinskaya

МНОГОКОМНАТНЫЕ ДОМА САМОСДЕЛЬСКОГО ГОРОДИЩА (ПО МАТЕРИАЛАМ I РАСКОПА)

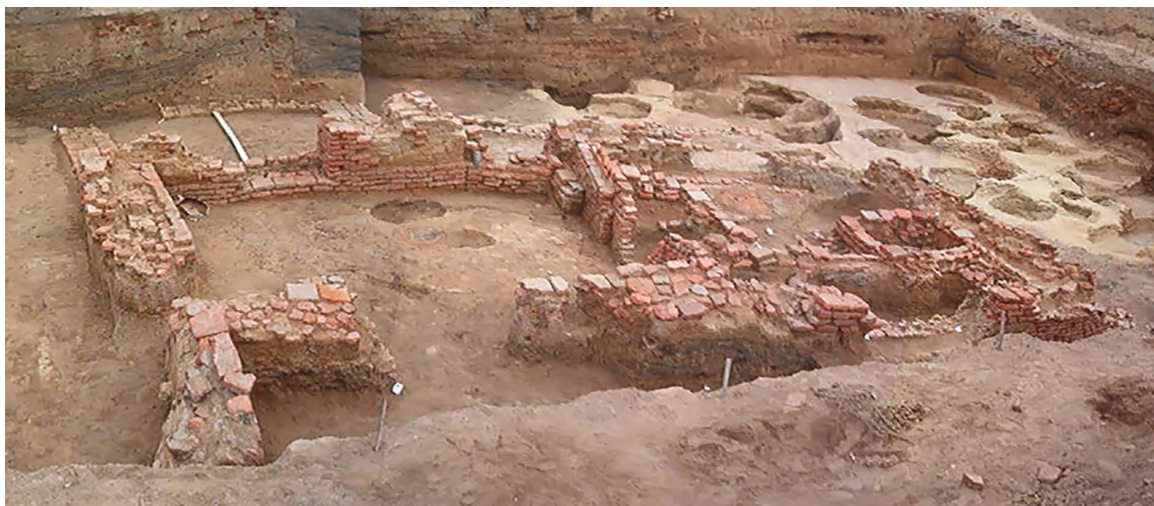
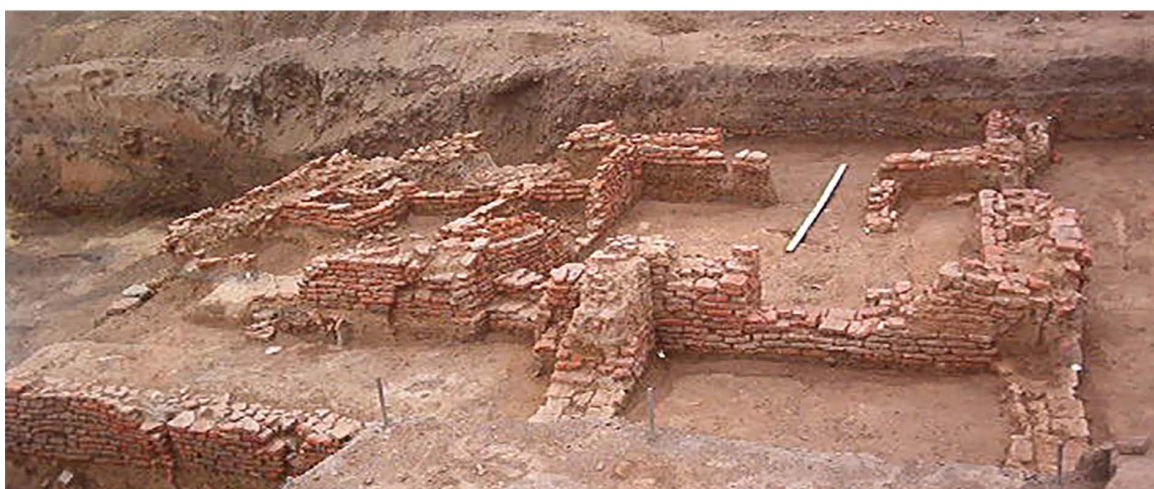
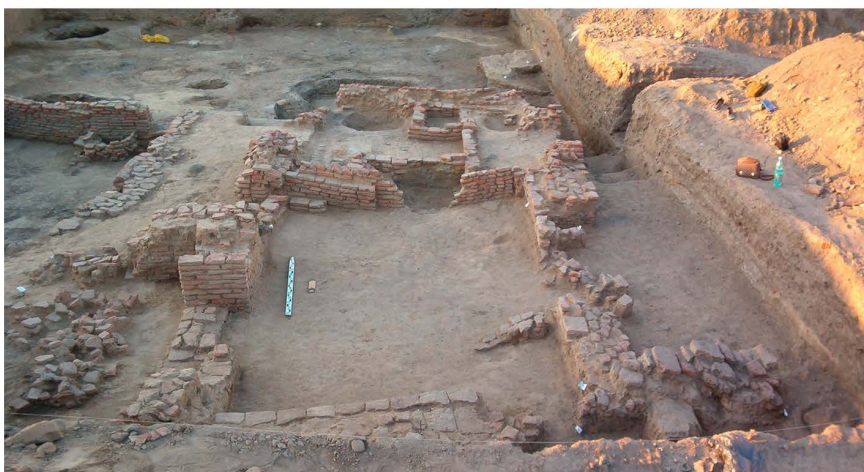
Рис. 3. Сооружение 9, II строительный период:

1 – вид с востока; 2 – вид с запада; 3 – вид с юга (фото автора)

Fig. 3. Building 9, the 2nd construction period:

1 – view from the east; 2 – view from the west; 3 – view from the south (photo by the author)

II строительный период (рис. 1–3). Северная внешняя стена сооружения была сложена из обломков обожженных кирпичей на глиняном растворе. С внешней стороны стены обломки кирпичей повернуты торцевой стороной наружу, а середина стены забита мелким кирпичным боем, то есть она сложена панцирной кладкой (рис. 4А). Ширина стены 60–70 см, в высоту она сохранилась на 7–8 слоев кладки. Южная внутренняя сторона стены с западного конца перерезана ямой № 9. Кладка южного фасада стены была не регулярной. В средней части ее в кладке встречаются целые кирпичи, поставленные на ребро, и две «стопки» из 5 целых кирпичей, положенных друг на друга без перевязки. В верхней части кладки на уровне 5-го слоя обломки кирпичей положены наклонно, с заходом друг на друга.

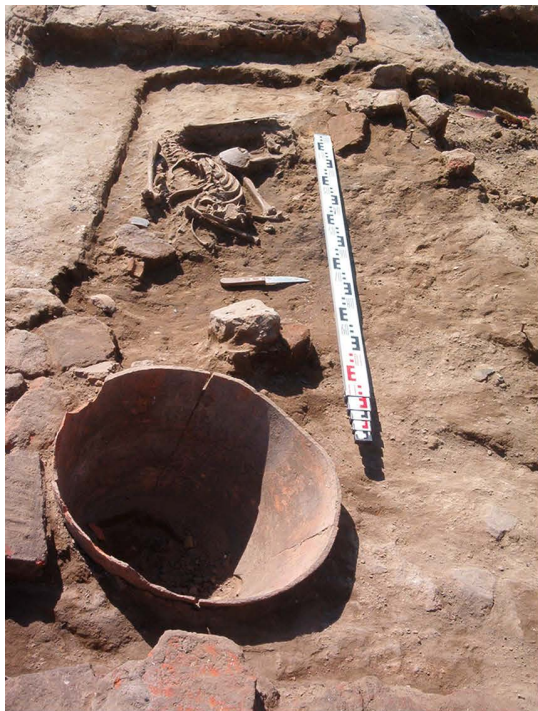
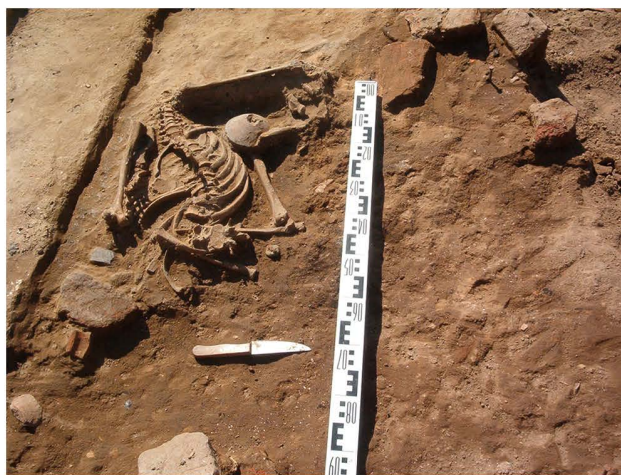
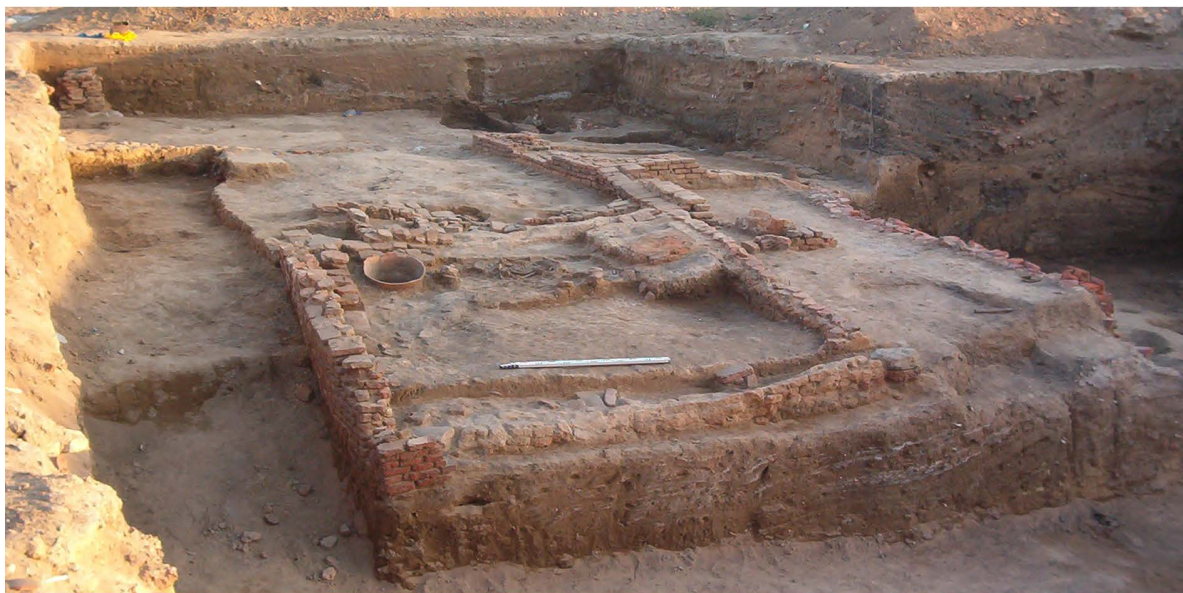
Рис. 6. Сооружение 9А I строительного периода:

1–2 – скелет между полами I и II периодов; 3 – общий вид с севера (фото автора)

Fig. 6. Building 9A, the 1st construction period:

1–2 – skeleton between the floors of the 1st and 2nd periods; 3 – general view from the north (photo by the author)

Пол помещения 1 сооружения 9 был глинобитным и находился на отметке -180. После снятия пола на отметке -190 в южной части помещения в 30–35 см от южной стены был найден скелет человека без головы и ног (рис. 6, 1–2). Остальные кости скелета лежали в анатомическом порядке с небольшим смещением отдельных частей. Кости торса лежали в положении «на спине» – головой на запад, ногами на восток. Плечевые кости вытянуты вдоль тела, локтевые суставы согнуты под прямым углом, кости предплечья обеих рук лежат на поясе. В районе шейных позвонков лежала берцовая кость. На левой ключице погребенного сохранилась красноглиняная гончарная крышка. У пояса, с левой стороны, была найдена медная пряжка с круглой рамкой из прута круглого сечения с железным язычком. Погребенный лежал не в яме, а в засыпи между полами сооружения 9А и сооружения 9. Скорее всего, это санитарное погребение, которое может свидетельствовать о том, что дом раннего периода (сооружение 9А) погиб в результате какого-то катаклизма, возможно, вражеского набега. Впоследствии на его обломках с частичным использованием сохранившихся стен было построено здание более позднего периода (сооружение 9). Подобная картина наблюдается на II раскопе Самосдельского городища, где были найдены санитарные погребения прямо среди жилых построек, а также прослежено возведение новых домов на остатках старых, причем планировка зданий раннего и позднего периодов сохранялась.

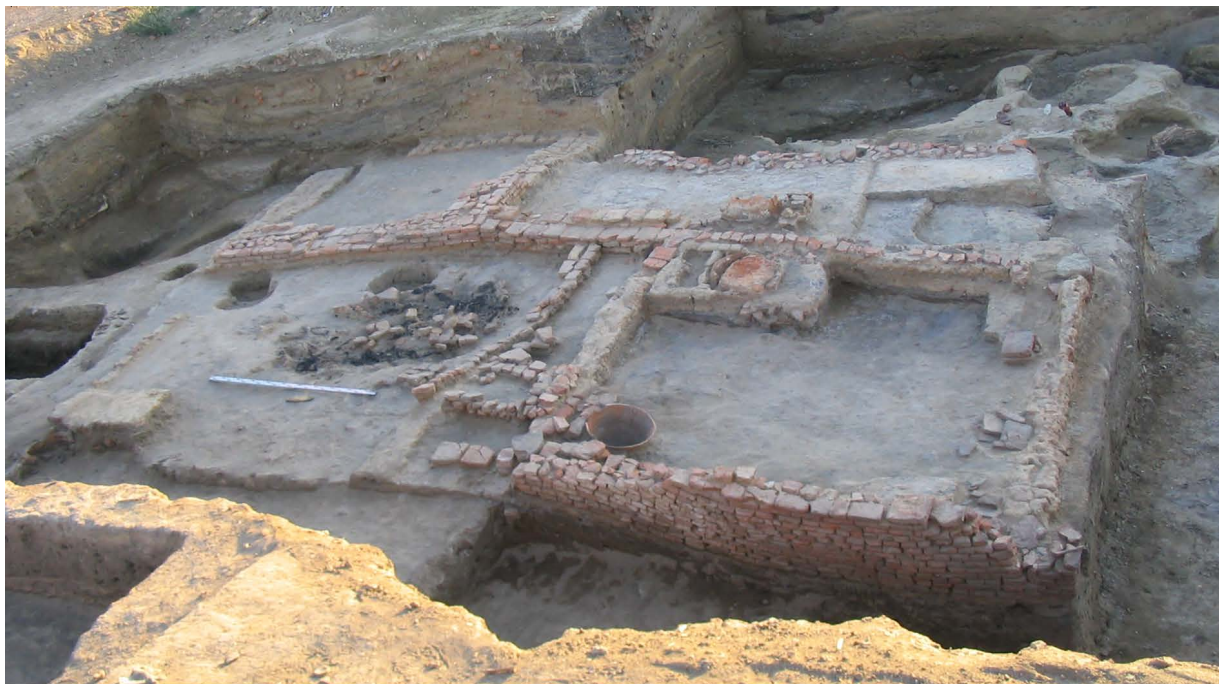
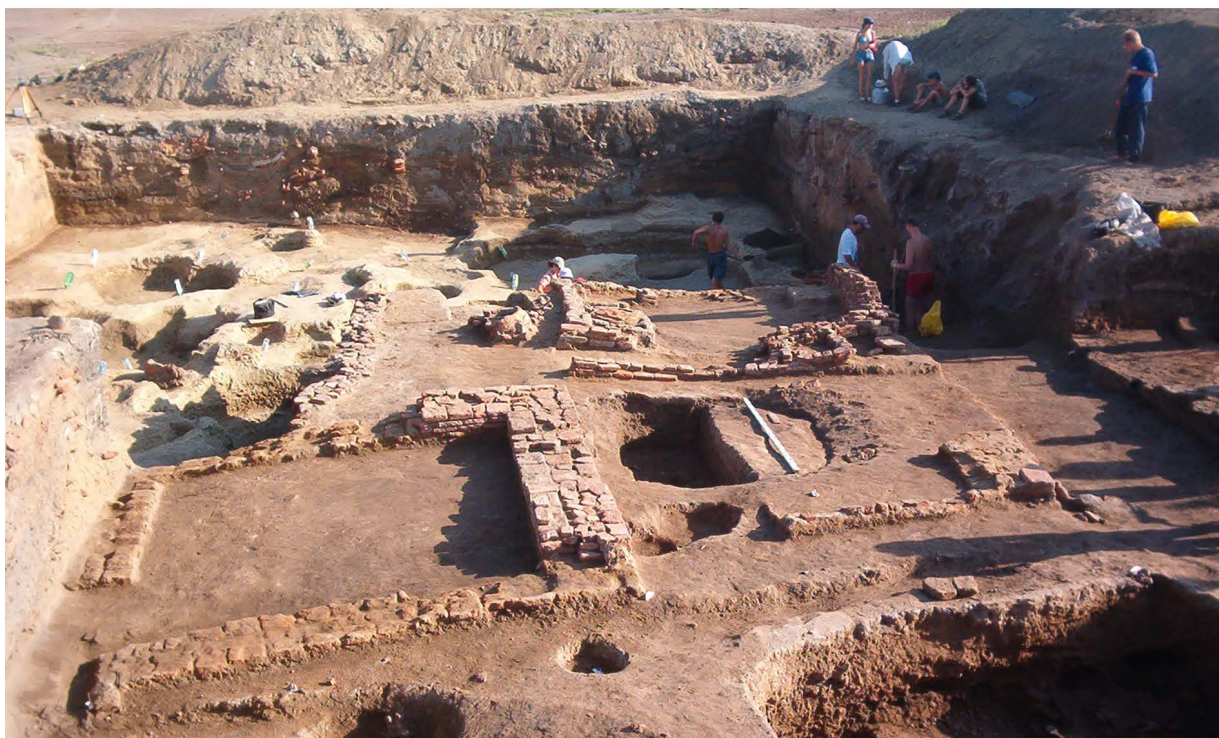
Рис. 7. Сооружение 9А I строительного периода:

1 – общий вид с востока; 2 – общий вид с севера (фото автора)

Fig. 7. Building 9A, the 1st construction period:

1 – general view from the east; 2 – general view from the north (photo by the author)

I строительный период (рис. 5–8). После разборки стен и полов II строительного периода было обнаружено здание I строительного периода, которое получило условное название «сооружение 9А». Здание имело почти такую же планировку: в нем можно с уверенностью выделить три помещения (№ 1, 2, 4), сохранившихся полностью. Еще два (№ 3 и 5) частично разрушены.

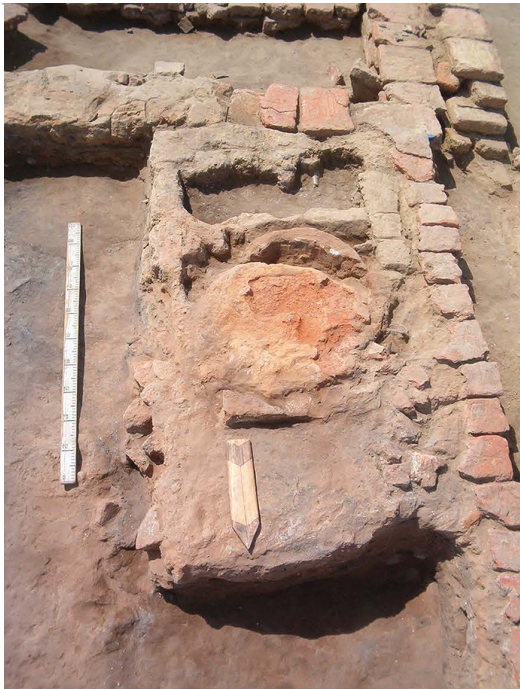
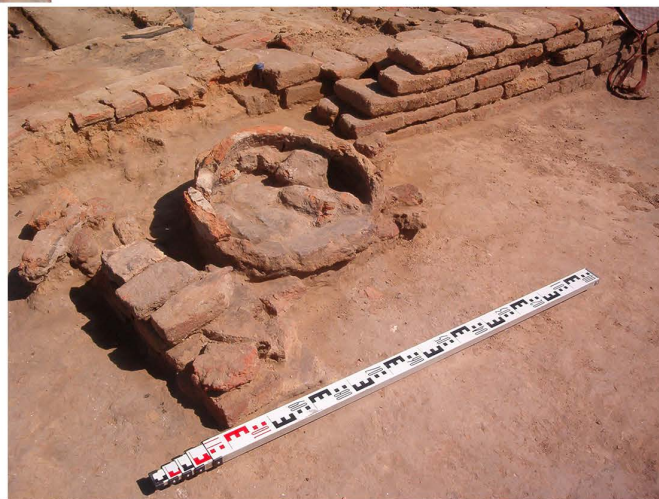
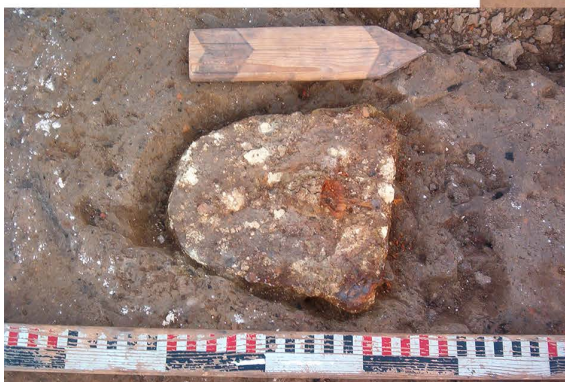
Рис. 8. Сооружение 9А I строительного периода:

1 – тандыр в помещении 1; 2 – тандыр в помещении 3; 3 – лопата на полу помещения 1 (фото автора)

Fig. 8. Building 9A, the 1st construction period:

1 – tandoor in room 1; 2 – tandoor in room 3; 3 – shovel on the floor of room 1 (photo by the author)

Глинобитный пол сооружения 9А находился на 20–30 см ниже пола сооружения 9. В юго-западном углу помещения находилась глинобитная суфа прямоугольной формы (рис. 8, 1). Она была вытянута по меридиональной оси. Размеры суфы 160 × 70 см, высота – 35–40 см. На суфе находился тандыр, который прослеживался по прокаленному до красного цвета дну диаметром 50 см. Сохранилась южная стенка тандыра высотой 3–4 см, а также остатки обкладки тандыра из сырцов и мелких обломков обожженных кирпичей.

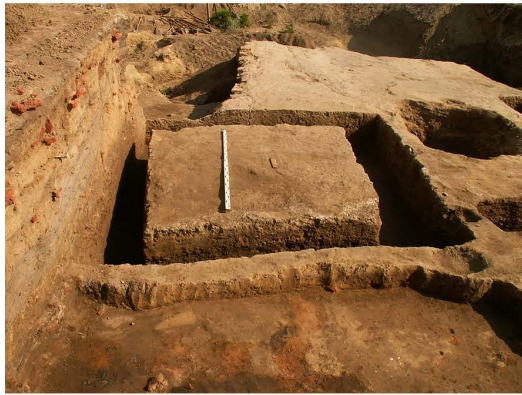
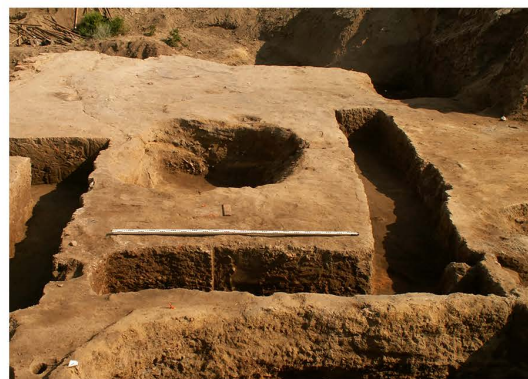
Рис. 9. Траншеи фундамента сооружения 9А:

1 – план; 2 – помещение 4, вид с юга; 3 – помещение 2, вид с юга (чертеж из отчета автора, фото автора)

Fig. 9. Foundation trenches of building 9A:

1 – plan; 2 – room 4, view from the south; 3 – room 2, view from the south
(drawing from the author's report, photo by the author)

После полной разборки стен помещения 9А на зачистке VII штыка были прослежены пятна плотного мелкокомковатого пестрого суглинка с включением угольков и турлучной крошки (перемешанного до однородного состояния культурного слоя). Этот слой залегал широкими полосами точно под восточной и южной стенами помещения 2 и под всеми четырьмя стенами помещения 4. Первоначально предполагалось, что он представляет собой нивелировочную подсыпку под стены. После повторной зачистки эти пятна не исчезли, а только четче оконтурились. Стало ясно, что под стенами находились траншеи, заполненные мешаным культурным слоем. Заполнение траншей было выбрано с оставлением поперечных бровок и прослежено строение траншей фундамента под стенами сооружения 9А (рис. 9). Исследования кладок сооружения 9А привели к выводу, что первым было построено помещение 4. Оно имело наиболее глубокие траншеи фундамента. Северная траншея имела ширину 70–75 см и глубину 69–75 см, восточная траншея – ширину 85–90 см и глубину 66–76 см. Южная траншея была прокопана не под прямым углом к восточной, ее ось имела отклонение к югу. Ширина составляла 60–70 см, глубина – 77 см. Западная траншея частично оказалась за пределами раскопа, поэтому ширину ее измерить не удалось. Глубина западной траншеи 75–80 см.

Южная траншея фундамента помещения 2 по своей оси совпадала с траншеей южной стены помещения 4, но восточный край ее отстоял на 38–40 см от западного края траншеи помещения 4. Вероятно, ее копали несколько позже, когда стены помещения 4 уже были возведены, и к ним не стали подкапываться вплотную. Ширина траншеи 80–82 см, глубина – 50–65 см. Траншея фундамента восточной стены помещения 2 была направлена под прямым углом к южной траншее. Ширина ее 80 см, длина – 5,65–5,7 м. Глубина – 42–52 см. Остальные стены сооружения 9 фундамента не имели.

Все траншеи имели ровные отвесные стенки и ровное плоское дно. Заполнение их было однородным и состояло из мелкокомковатого пестрого суглинка с включением угольков, кирпичной и турлучной крошки, мелких обломков кирпичей, костей животных и небольшого количества керамики. Вероятно, траншеи были специально забиты тщательно перемешанным культурным слоем. Заполнение траншей было довольно плотным, но хорошо отходило от стенок траншей. Тем не менее, когда заполнение было вынуто, оказалось, что стенки траншей помещения 4 состоят из такого же пестрого суглинка, что казалось странным, так как траншеи на глубину 60–70 см перерезали культурный слой. Дальнейшие исследования показали, что вертикальные стенки траншей были оштукатурены мешаным культурным слоем. На стенках он был более плотным и держался довольно хорошо. Толщина этой «штукатурки» 3–8 см. После того как она была снята с бортов траншей, стало ясно, зачем вообще был нужен этот примитивный фундамент. В бортах траншей видно, что ниже того уровня, с которого возводились стены, находится довольно мощный и рыхлый горелый слой. Если бы стены возводились непосредственно с поверхности, то они непременно перекошились бы и просели. Сооружение фундамента из однородного грунта должно было препятствовать этому. Для того чтобы стенки траншей, состоящие из рыхлого слоя золы и саж, не осыпались, их даже покрыли слоем раствора из того же культурного слоя. Траншеи фундамента помещения 1 были выкопаны в более плотных слоях, и их стенки не нужно было укреплять.

Совершенно уникальным является наличие фундамента в двух помещениях сооружения. Ни в Хазарском каганате, ни в золотоордынских городах Поволжья стены жилых построек фундаментов не имели. Здесь же, чтобы избежать просадки стен, саксинские строители сделали в рыхлом грунте своеобразный ленточный фундамент

из тщательно перемешанного однородного культурного слоя. И это оригинальное решение как раз свидетельствует о наличии некоторого мастерства и опыта в возведении зданий.
